市民体育館の雨漏りについて

建設部

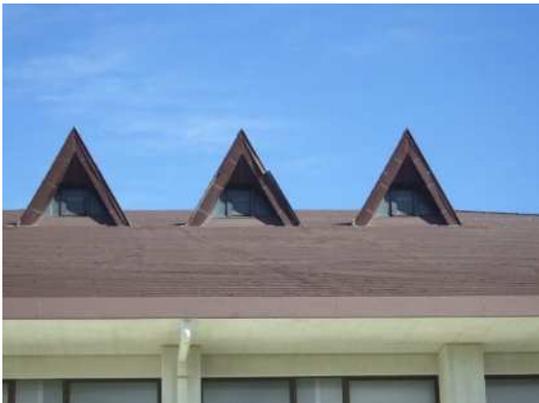
補修前

市民体育館の主体育室の雨漏りについては、昨年度の天井改修工事の際に、室内の仮設足場を利用し調査した結果、南側の天窓及び北側の連続窓から雨漏りしていることが確認された。

屋根南側天窓

そのため、南側の天窓については、老朽化した窓を撤去し外側から鋼板で覆い、北側の連続窓については、開閉窓を固定窓にすることで防水性を高める補修工事を行った。
