本庁舎の大規模改修の可能性の検証

(1) 君津市本庁舎現地目視調査の報告

調査日	令和元年 11 月
調査員	パシフィックコンサルタンツ株式会社一級建築士 2 名、市職員
調査方法	目視による過去の調査結果との比較・確認

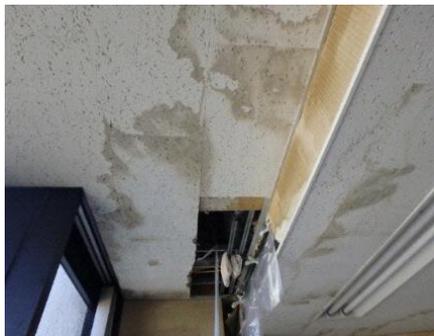
外壁カーテンウォールからの漏水による内装材の劣化度が大きいいため、早い段階で外壁カーテンウォールに関する詳細な漏水調査を行い、漏水箇所を把握し、応急手当てを施す必要があります。

②カーテンウォールからの漏水

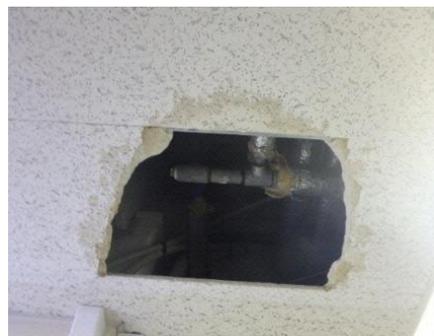
天井設備配管からの漏水による内装材の劣化度が大きいいため、早い段階で設備配管に関する詳細な漏水調査を行い、漏水原因の事象を把握し、応急手当てを施す必要があります。

③天井設備配管からの漏水

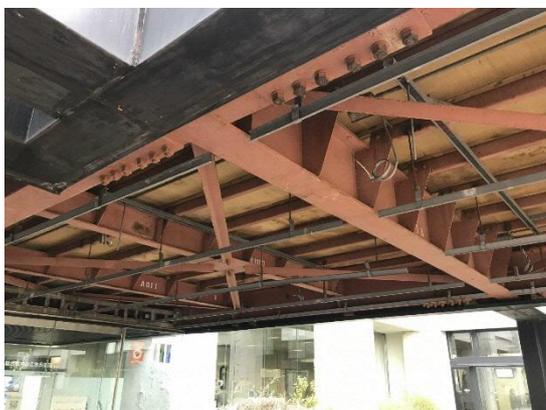
外部軒天スパンドレル（金属化粧板）のほとんどに点錆が見られ、一部は台風により剥ぎ取られており、天井内部に外気が入るようになっています。今後、強風の際、外部軒天がさらに剥がれた場合、部材が飛散する可能性があるため、早急な改修が必要と考えます。

④-1 エントランス軒天の剥離

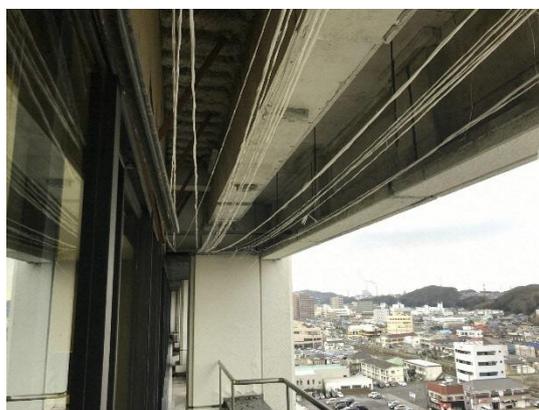
④-2 バルコニー軒天の剥離

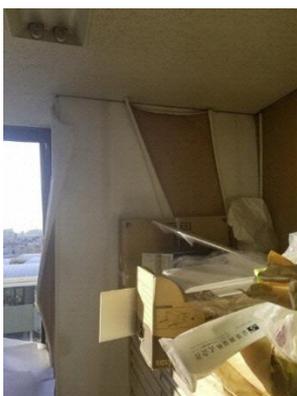
漏水が原因と思われる壁クロスのハガレやビニル床タイルの老朽化と思われるハガレがあります。

⑤-1 クロスのハガレ

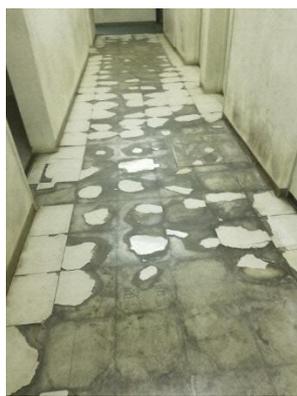
⑤-2 ビニルタイルのハガレ

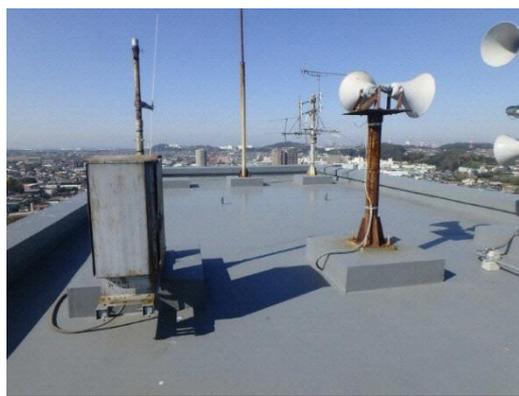
外部の機器・架台（足場となる台）に錆があるものがあります。機器全体の修繕履歴が不明であり、耐用年数を踏まえた今後の計画修繕を検討するため、修繕履歴等の整理が必要と考えます。

⑥ 屋上設備の錆
