3. 本庁舎の現況と課題の整理

(2) 君津市本庁舎現地目視調査により判明した状況（速報版）

| 調査日 | 令和元年 11 月 |
| 調査員 | パシフィックコンサルタンツ株式会社一級建築士 2 名、市職員 |

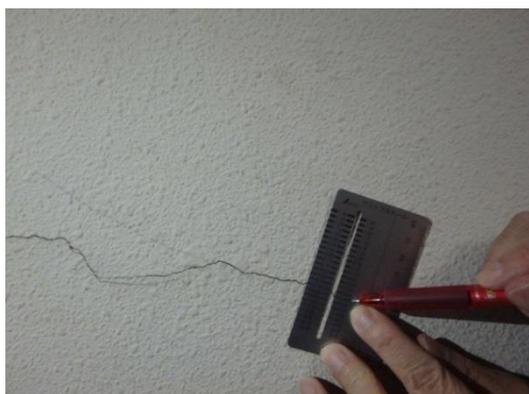
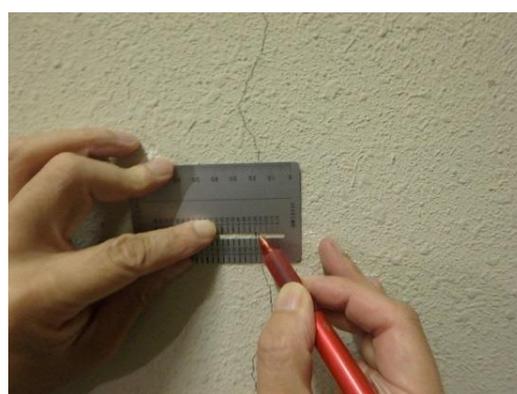
- ・建物の主な構造は、地下 1 階から 2 階までは全て SRC 造、3 階から 10 階までは SRC 造と S 造の複合構造（コア部分が SRC 造でその他が S 造）、その上部は、全てコア部分となるため SRC 造となっている。
- ・目視ではあるが建物全体を通して、変形・不動沈下は見られなかった。
- ・鉄骨自体はコンクリートまたは耐火被覆成型板で覆われている為、コンクリート壁面のクラック状況を確認し、「平成 19 年本庁舎耐震診断業務報告書」の内容（以下、「前回調査」と記載）と比較を行った。
- ・前回調査で内壁のクラック幅 0.3mm 以内と表示されている部分では、一部のクラック幅が 0.6mm 程度になっていた。
- ・前回調査で内壁のクラックがなかった部分では 0.3mm 程度のクラックが見られた。

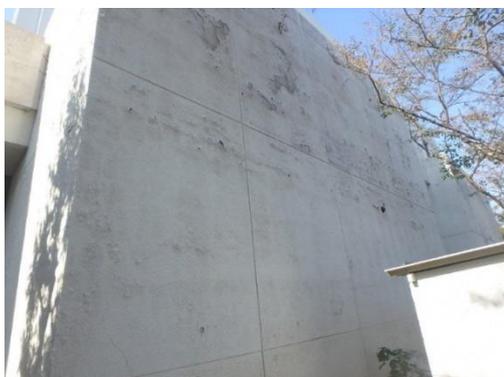
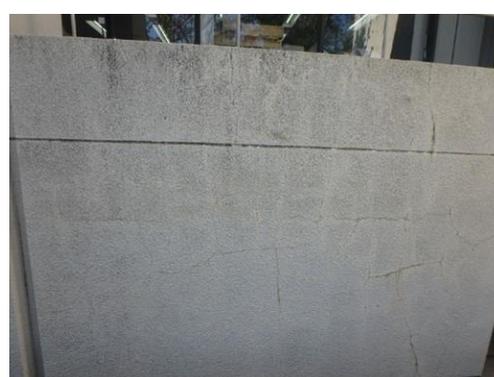
- ・低層階の外部は前回調査でクラック及びびクラックからの錆汁と表記されていたが、クラックの数、錆汁箇所共に増加が認められたが、顕著な錆汁及びび爆裂は見られなかった。

中性化が進むことによってアルカリ性のコンクリートで覆われていた鉄筋の被覆が中性となり、鉄筋腐食が発生する。鉄筋腐食が発生すると鉄筋が膨張し、コンクリートにひび割れや剥離が生じる。ひび割れや剥離した箇所から雨水などが進入することにより、鉄筋腐食がさらに進行し、錆汁の発生を起す。

現在生じているひび割れや剥離により鉄筋の腐食を進行させ、鉄筋強度低下の恐れがあるため、補修が必要である。

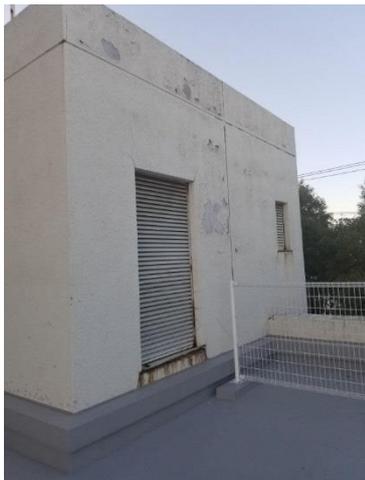
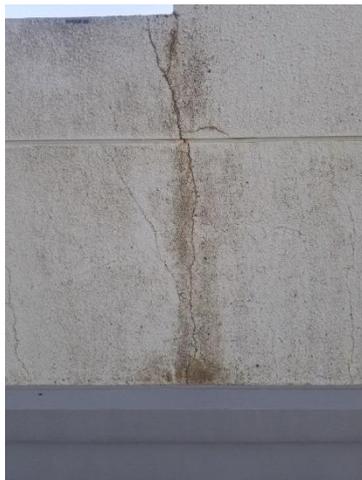
- ・2階屋上塔屋外壁では、クラック、錆汁が見られた。

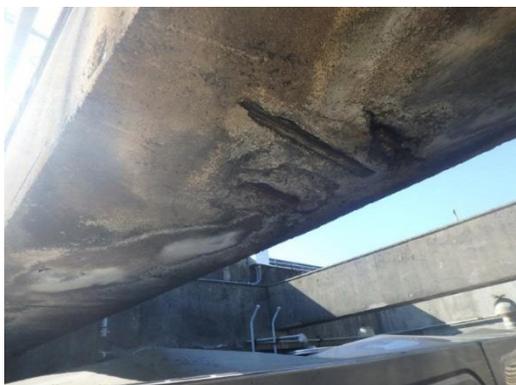
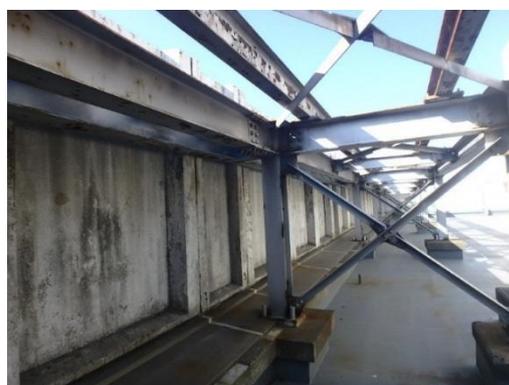
- ・屋上階、塔屋階の外壁(内側)の一部に錆汁と鉄筋の露出が見られた。

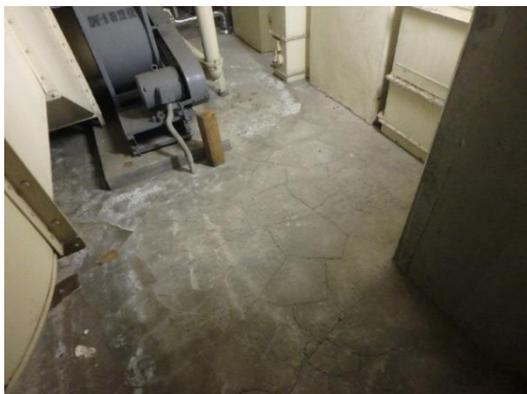
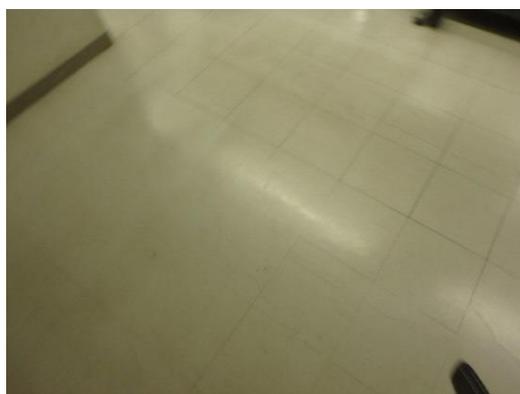
- ・前回調査で見られた床のクラックの進捗は見られないが、新たなクラックが発生していた。
→経過観察の必要あり。また、機械室などの床押さえコンクリートにかなりのクラックが見られた。押さえコンクリートは構造体ではないため、使用上の問題がなければ経過観察でよいと考える。

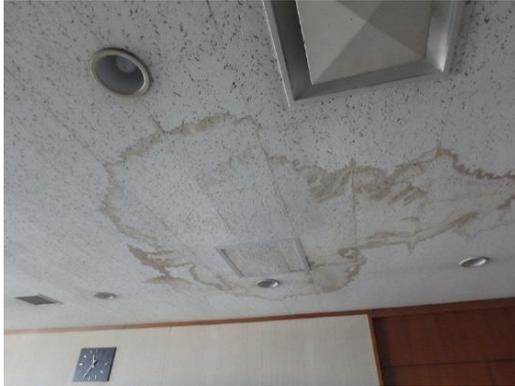
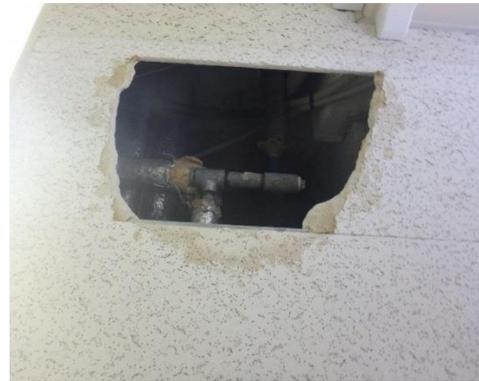
- ・設備配管からの漏水が数ヶ所で見られる。設備配管の老朽化が原因と思われ、継続的な補修か設備配管を調査の上、更新を含めた対応の検討が必要である。

- 外部建具及び天井内部設備配管からの漏水による内装材の劣化度が大きいため、次年度の早い段階で外部建具と設備配管に関する詳細な漏水調査を行い、漏水原因の事象を早急に把握し、応急手当てを施す必要がある。執務環境の修繕を行う必要がある。
- 平成 18 年度本庁舎耐震診断業務報告書以降、ひび割れが多少増えているものの、数えきれない程度には至っておらず、柱までには亀裂も生じていない。また漏水も見られるがサッシや樋（とい）などの非構造が原因と考えられ、現在保有している耐震性能の劣化による数値を下げるまでのひび割れの増加は見られないと考えられる。

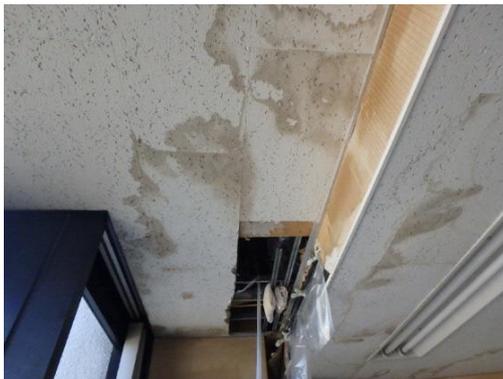
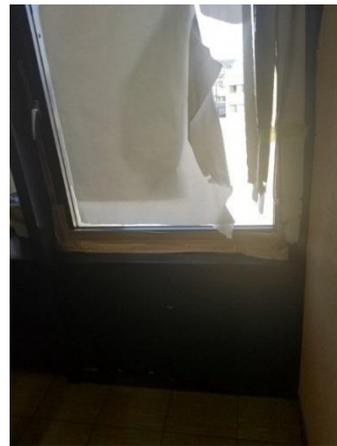
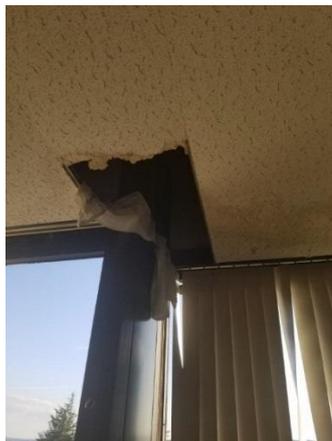
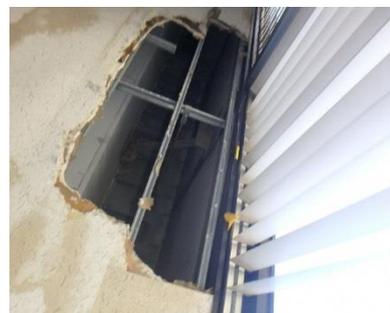
- ・3階から10階のカーテンウォールのほとんどの片開き窓上部からの漏水が見られ、天井ボードの染み跡、ボードの変色膨れ、ボードの脱落が多数見られる。また、一部の開閉ハンドルが壊れ、開閉不能状態になっている。全ての原因はカーテンウォールの片開き部分及びはめ殺し窓部分の上部にあり、早急な調査と対策が必要である。

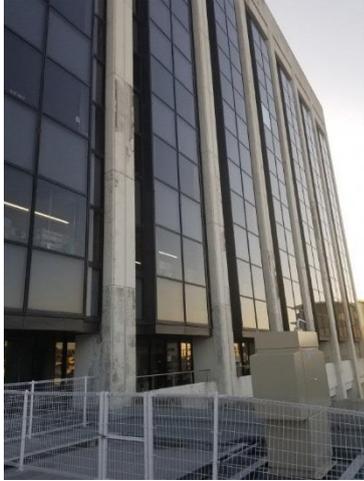
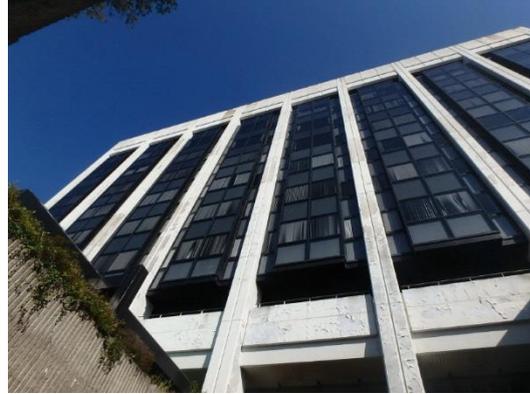
- ・3階以上の北・南面の柱型の吹付け材に多数のフクレ・ハガレが見られる。

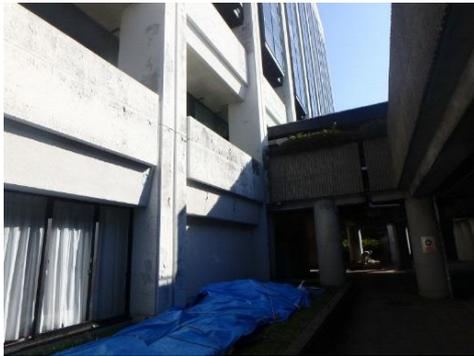
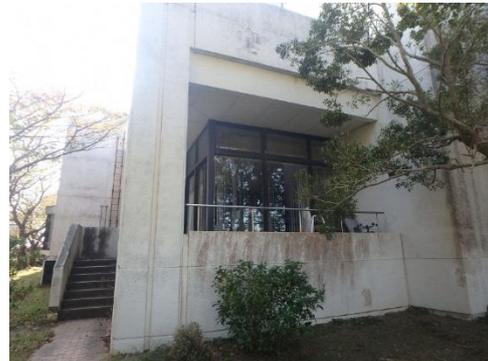
- ・低層階の壁面にクラック・錆汁・吹付け材の汚れ・カビ・フクレ・ハガレが見られる。

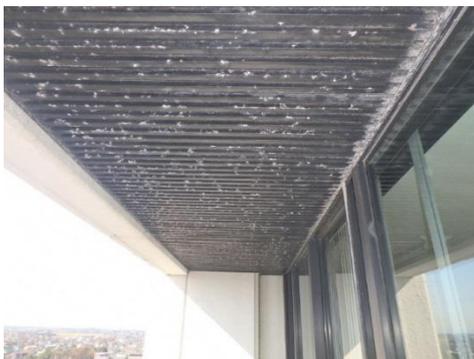
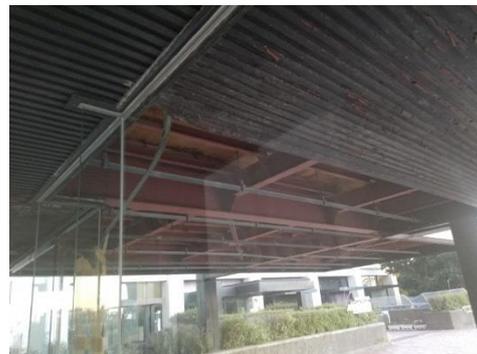
- ・1・2階の外部軒天スパンダレル（金属化粧板）のほとんどに点錆びが見られ一部は、台風により剥ぎ取られており、天井内部に風が入るようになっている。今後の強風があれば、天井がさらに剥がされ、飛散する状態になっており、早急な改修が必要である。

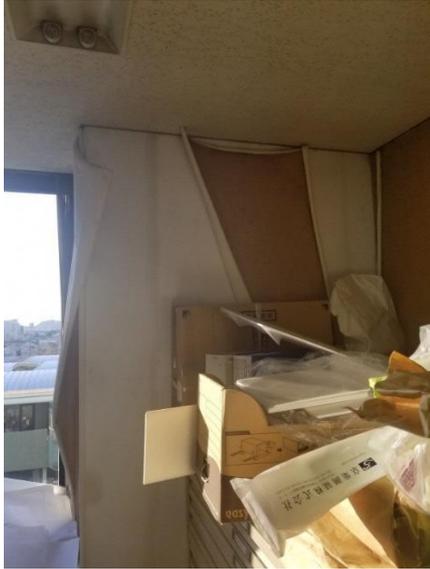
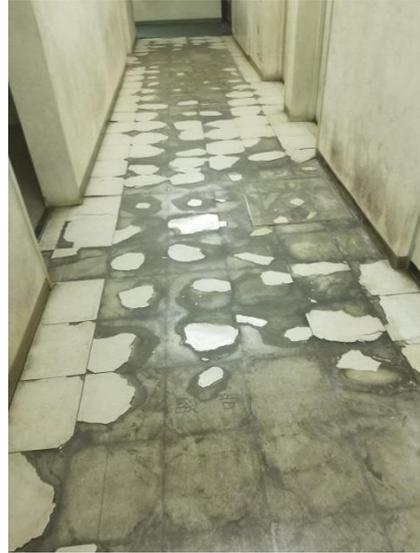
- ・漏水によると思われる壁クロスのハガレがある。
- ・床Pタイルの老朽化と思われるハガレがある。

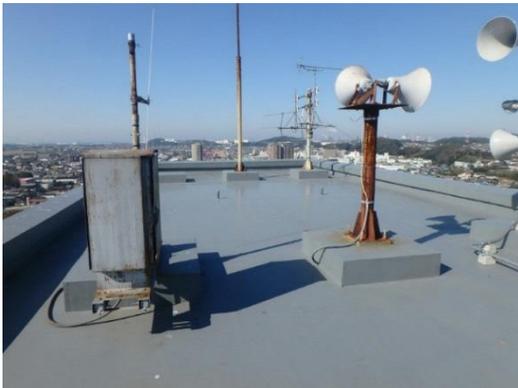
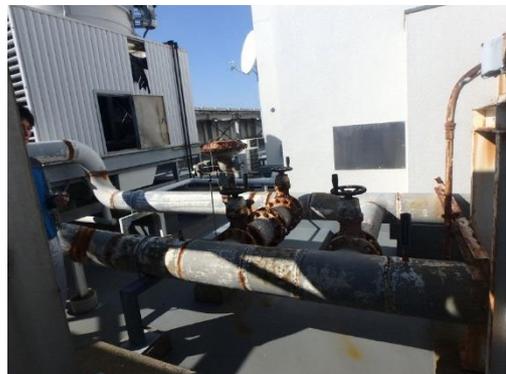
- ・外部の機器・架台に錆があるものがある。
