君津市公衆トイレ個別施設計画

令和3年3月

君津市

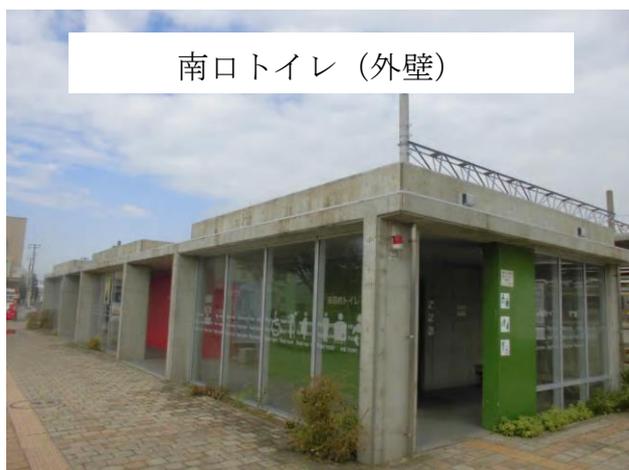
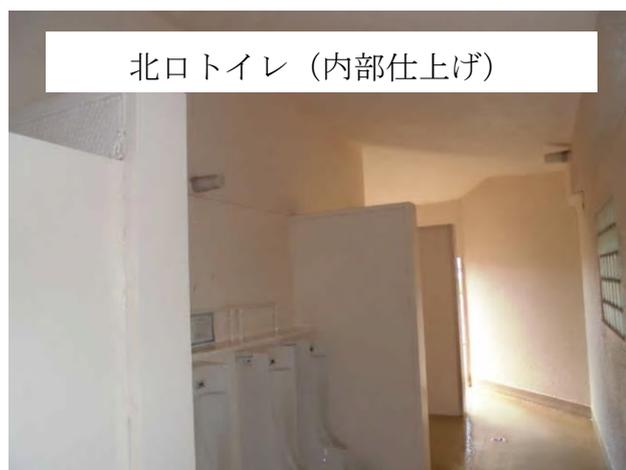
○写真

劣化度診断調査の結果は、上記のとおりとなった。特に建築年数が30年以上経過し、大規模な改修が実施されていない施設において内装の劣化やトイレ等の老朽化、外壁の雨漏りなどが多く見られた。

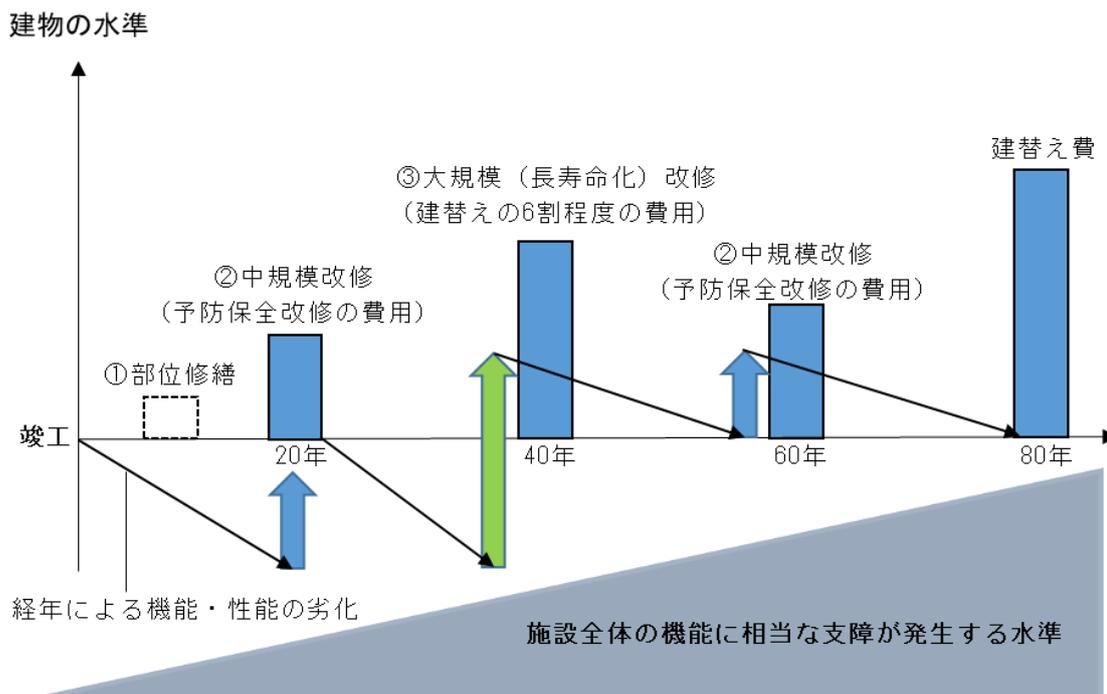
【目標使用年数80年の対策周期イメージ】

| ①部位修繕 | 劣化度診断調査の結果、C評価は10年以内、D評価は5年以内に部位別の修繕を行うことを検討する。 ただし、大規模改修や建替え等の前後10年に重なる場合は、部位修繕を含めて実施する。 |
| ②中規模改修 | 竣工後20年（木造13年）と60年目（木造39年）を目途に実施する改修で、屋上・屋根や外壁改修、設備機器の入替等を行う。 主に建物の機能回復を目的とする。 |
| ③大規模（長寿命化）改修 | 竣工後40年（木造25年）目を目途に実施する改修で、中規模改修の項目に加えて、給排水管の入替、空調ダクトの入替、躯体の中性化対策等を行う。 主に建物を現状の社会的要求水準まで高めること、以後40年間の使用に耐えうるものとする。 |

予防保全の観点から、施設の長寿命化を図っていくために必要となる定期的な対策周期を設定する。なお、主な対策周期のイメージと各構造の具体的な対策周期は、以下のとおり。
