K-SIP トライライトポスト 実証実験 報告書

令和5年5月30日

シーキューブ株式会社
ICT事業グループ
プロジェクト推進部

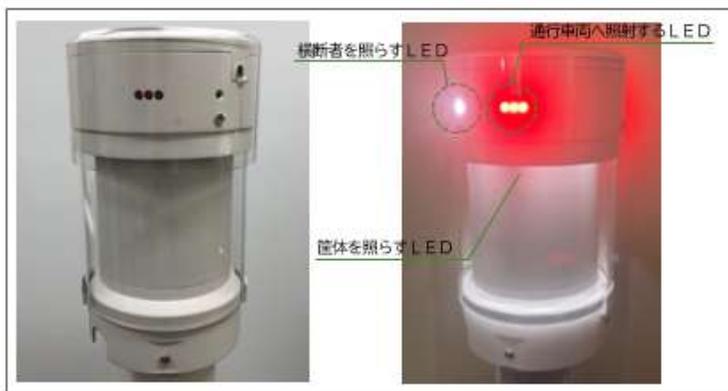
人感センサーで発光するLEDが
安全な横断をサポート

- ①3種類役割の異なる光が歩行者に安全な横断をサポート。
- ②現行の規格によるガードレール支柱があれば設置可能。
- ③簡単な設置工事のみで、太陽光充電をするので電気工事不要。

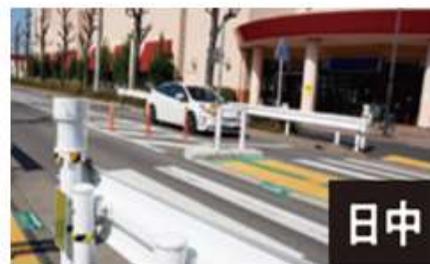
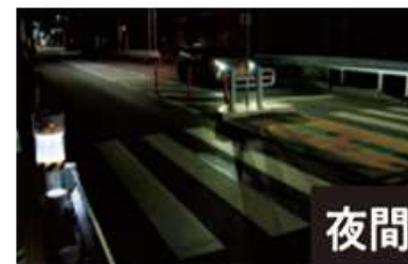
日中は充電し、薄暮から夜に起動。
太陽光発電で電気要らず

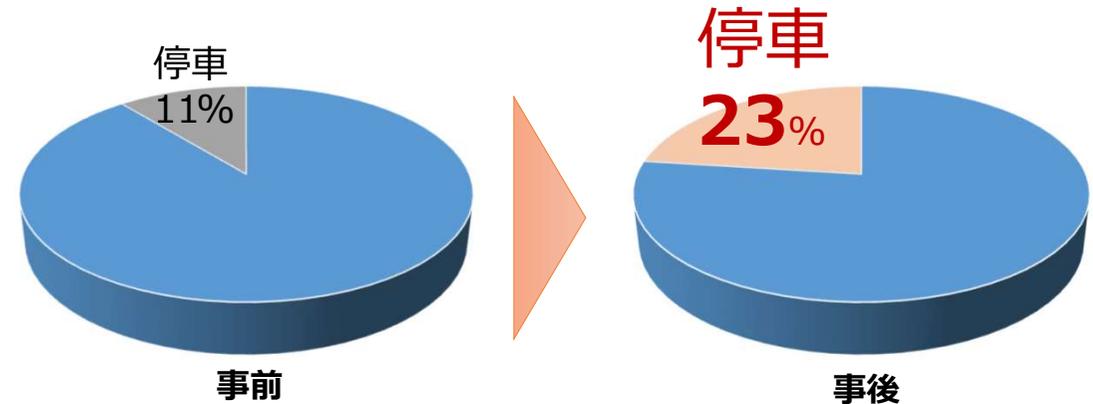
停車率調査結果

事前	事後	改善率
11%	23%	109%

- 信号のない横断歩道において、横断者がいた際の通過車両停車率の向上が確認できた。
- 信号のない横断歩道を通過する車両の速度低下が確認できた。
- トライライトポスト設置によりドライバーに変容（気づき）が見られた。

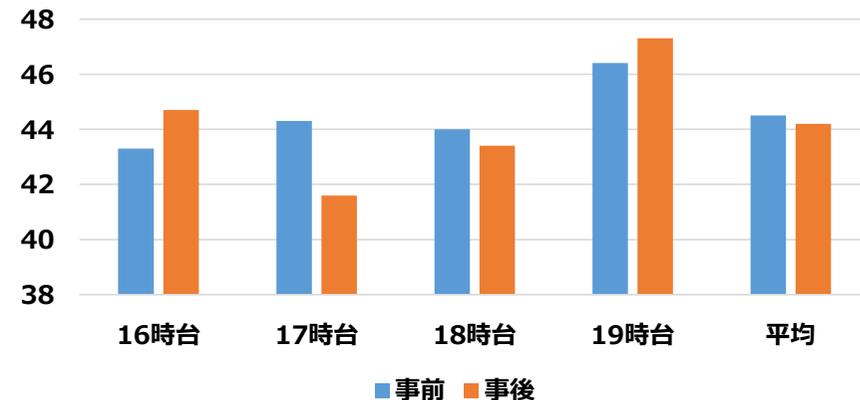
通過速度調査結果

事前	事後	改善率
44.5Km/h	44.2Km/h	0.67%

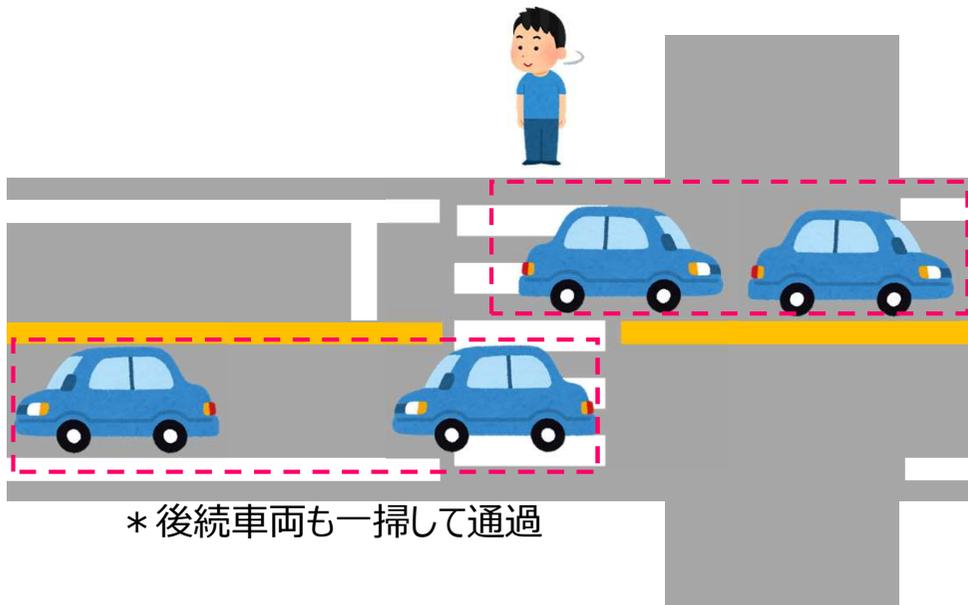
◆ 車列は一掃して通過

車列が一掃するまで、横断者は待ちの状態となっていた。

設置後計測中、変化の気づきとして[トライライトポスト]設置前後で通過車両の途切れを感じた。
【途切れ】とは、下図の内容を指し、途切れ回数（通過車列の中で発生している途切れ）を観測した。

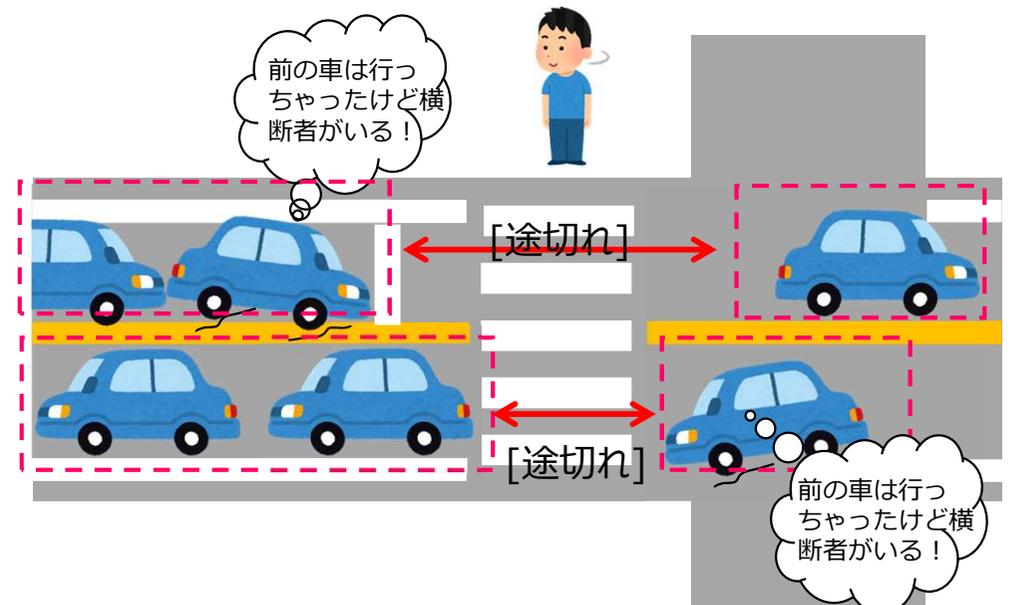
◆ 車列の[途切れ]が発生

車列の中にいる車両が、横断者に気づき停止する傾向が増え、車列が一掃せずとも[途切れ]が発生することで、横断可能となった。

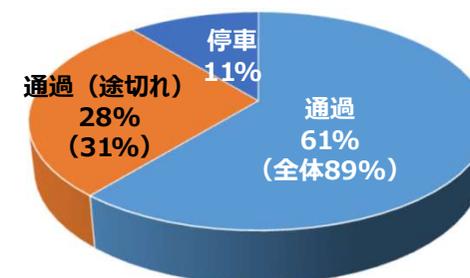
• 設置前

16	17	18	19	途切れ率 Ave
平均 (全日)	38%	38%	37%	10%	31%

■ 通過 ■ 通過 (途切れ) ■ 停車

- 信号のない横断歩道において、横断者がいた際の通過車両の途切れ率向上が確認できた。
- 停車する、停車しようという行動変化は全体の中で過半数を超え、大きく改善された。
- **トライライトポストによりドライバーは以前より横断者に気付きやすく、行動変化が見られたものと考えられる。**

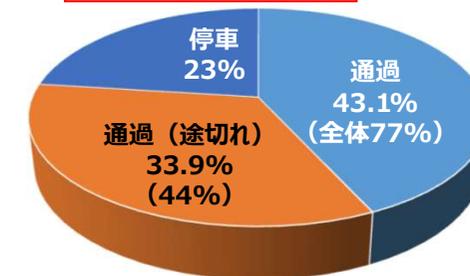
• 設置後

16	17	18	19	途切れ率 Ave
平均 (全日)	59%	42%	33%	41%	44%

■ 通過 ■ 通過 (途切れ) ■ 停車
