本庁舎の大規模改修の可能性の検証

(1) 君津市本庁舎現地目視調査の報告

調査日	令和元年 11 月
調査員	パシフィックコンサルタンツ株式会社一級建築士 2 名、市職員
調査方法	目視による過去の調査結果との比較・確認

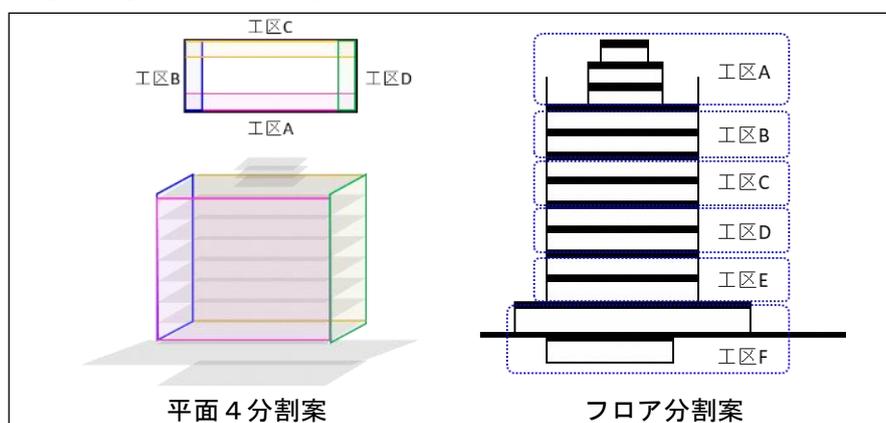
平面4分割案とフロア分割案による工区分けイメージ

耐震補強工事と漏水対策工事を同時に実施する場合、工事手順や工事範囲、工事の影響度合い、天井設備配管漏水のための設備盛替え（工事に支障となるものを移設する）や材料搬出入等を想定すると、過年度調査報告書結果での平面4分割施工計画案では、対応が困難になると考えます。代替案としては、ワンフロア全体を工事対象エリアと設定し、フロア毎に施工する「フロア分割案」による施工が妥当と考えます。この方法であれば段階的な耐震補強、劣化修繕やその他改修工事が可能で、近接しないその他フロアに職員等が居ながら施工できると考えます。
