# 三島ダム ハザードマップ その2

## 三島ダムについて

## 三島ダム ハザードマップについて

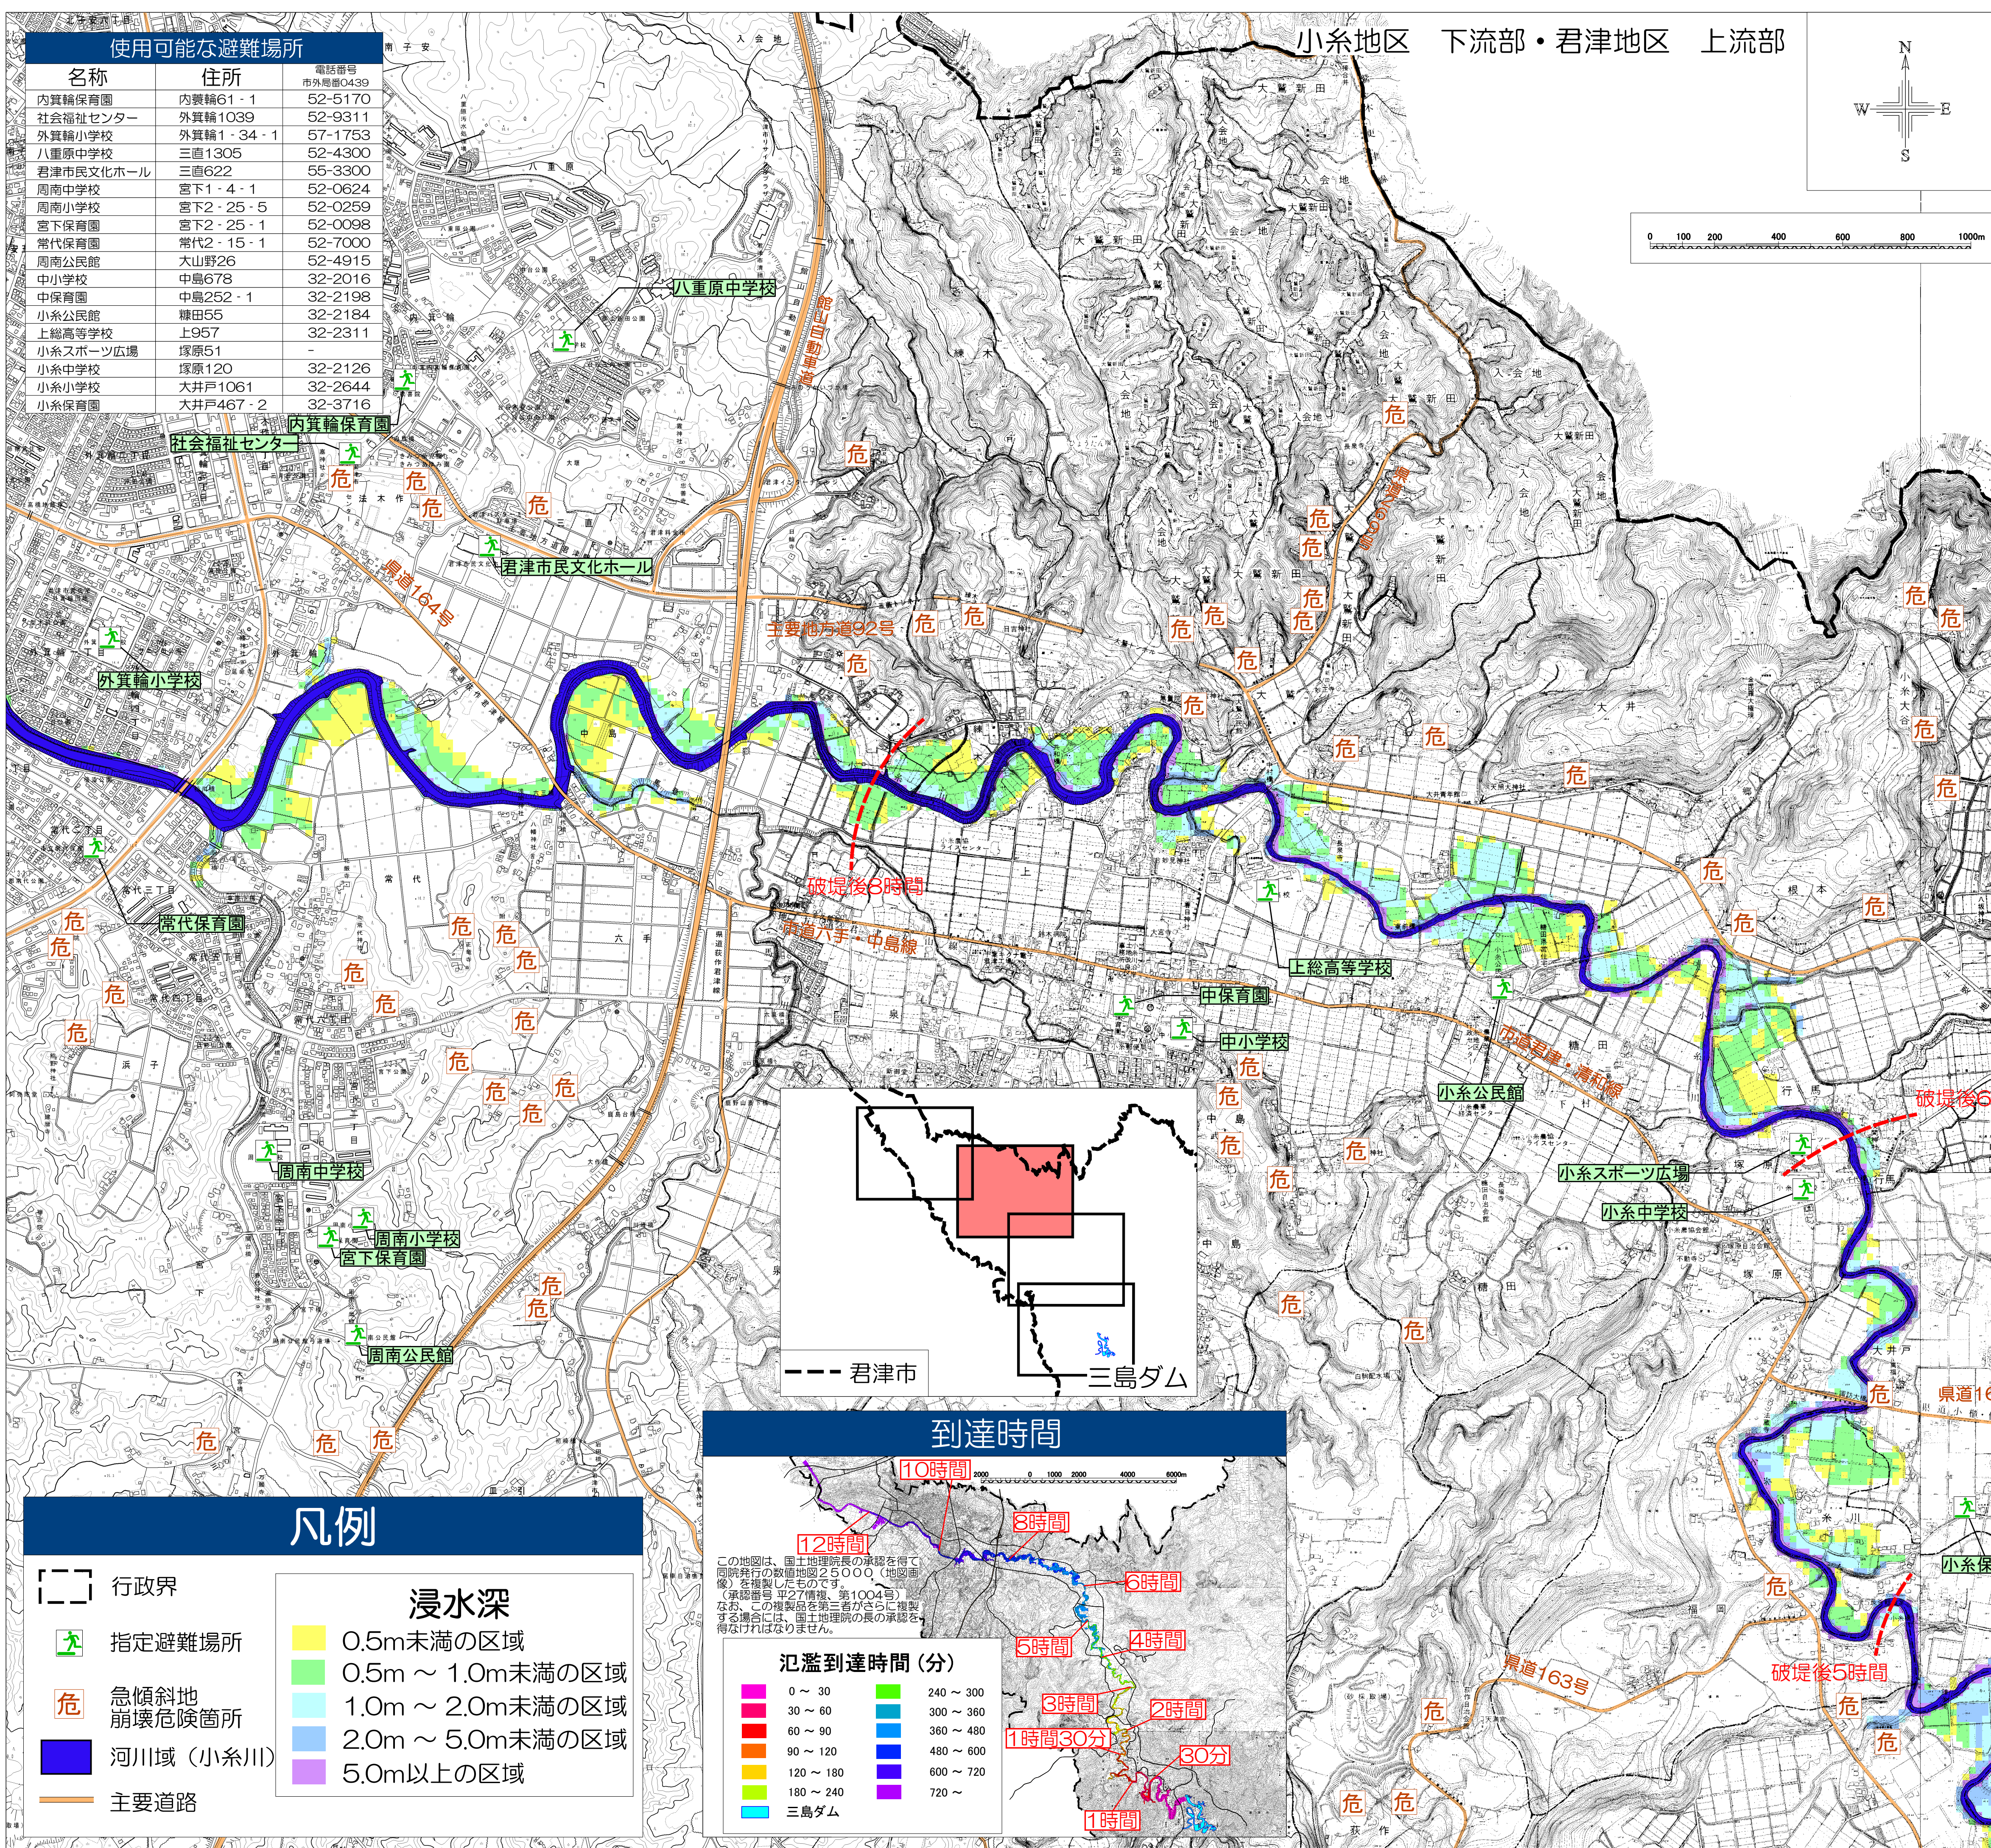
このマップは、三島ダムが地震等の原因により、**万が一決壊した場合を想定し、浸水区域・浸水深、氾濫流の到達時間、避難場所等**を示したものです。  
ダムが決壊した場合、短時間に大量の水が押し寄せるとともに、水の流れが非常に強いので、浸水する前に一刻も早く近くの避難場所や高台に避難してください。  
このマップをもとに、日頃から避難場所や近くの高台への経路を確認しておくとともに、万が一の際には早めの避難を心がけましょう。

マップに示した浸水区域・浸水深、氾濫流の到達時間は、**晴天時に満水位の状態にある三島ダムが瞬時に決壊し、ダム内の貯水量が全て下流に流出した場合に**想定される浸水の状況を、シミュレーションにより求めたものです。  
ダムの水位の状況、気象状況、決壊の状態によっては、この図の浸水状況と異なる場合もあります。
