市民体育館天井改修工事における雨漏りの対応について

建設部

工事名：市民体育館天井改修工事

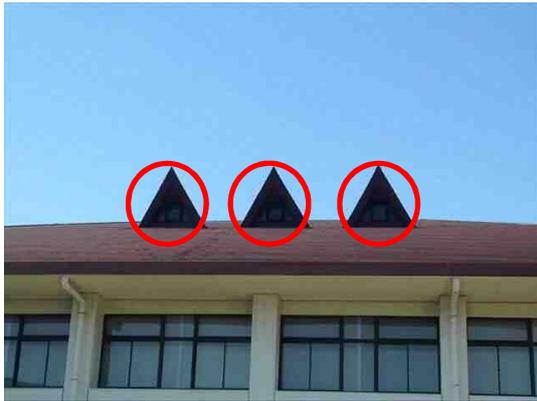
南側天窗

天井改修工事を実施している中で、主体育室の天井付近からの雨漏りにより本体工事に支障が生じている。このため、天井改修工事の仮設足場を利用し調査した結果、南側の天窓及び北側の連続窓から雨漏りしていることが判明した。雨漏りにより本体工事における梁の塗装や膜天井設置に支障があるため、今年度の完了が見込めない状況である。

- (1) 南側の天窓については、老朽化した窓を撤去し壁で塞ぎ、併せて外側から鋼板処理を講じ防水性を高める。
- (2) 北側の連続窓については、老朽化した開閉窓を固定窓にすることで防水性を高める。
- (3) この工事に伴う概算費は、約600万円から650万円。精査中。
- (4) 本体工事への影響に伴う工期延伸期間について、現在調整中であるが、約1か月から1か月半程度の延伸を見込んでいる。
