# 火災予防

夏・秋編

君津市消防本部 予防課  
53-1904

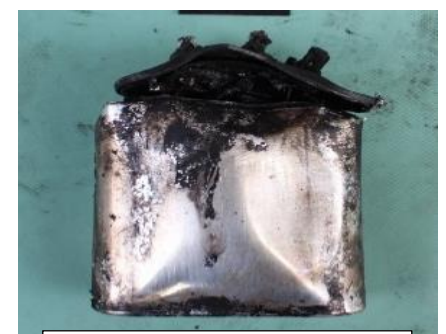
負荷がかかり  
高温により破裂したもの

夏場の高温期になると、建物の分電盤などに取り付けられたコンデンサから出火する火災が発生しやすくなります。コンデンサは、工場、作業所や飲食店などで、工作機械、業務用冷蔵庫等の動力用として使われます。分電盤に古いコンデンサが使用されていないか、確認して早めの交換をお勧めします。

昭和50年より古いものは保安装置が内蔵されていないので、火災に至る危険性が高いため、交換をお願いします。
