# 君津市スポーツ・公園施設個別施設計画

令和3年3月

君津市・君津市教育委員会

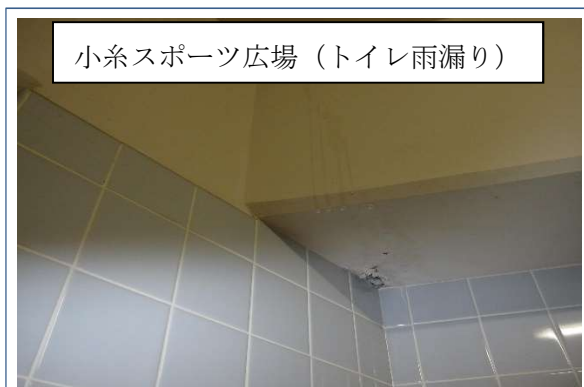
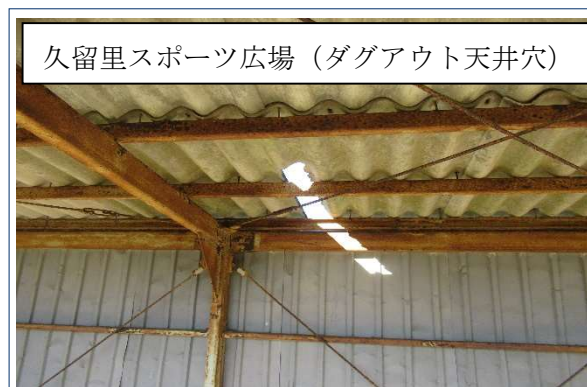
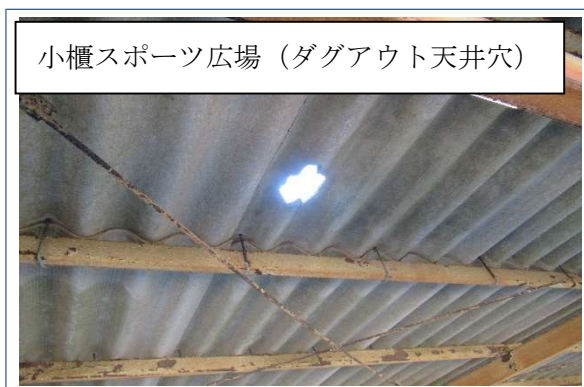
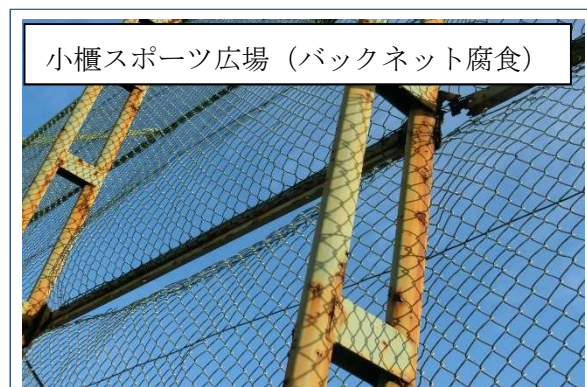
### ○写真（スポーツ施設）

スポーツ施設についての劣化度診断調査の結果は、図表4のとおりとなった。例年各施設大小の修繕を行っているが、施設の雨漏りや倉庫及びダグアウト（ベンチ）、フェンス設備の老朽化等が見られた。

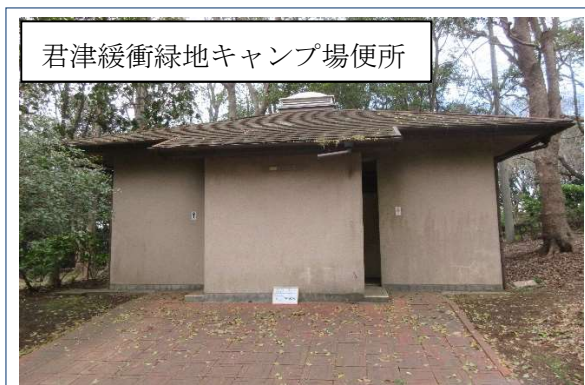
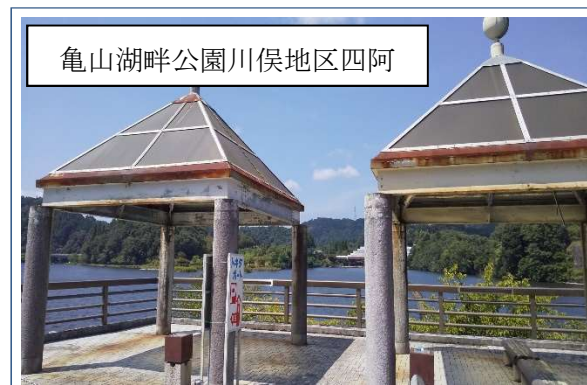
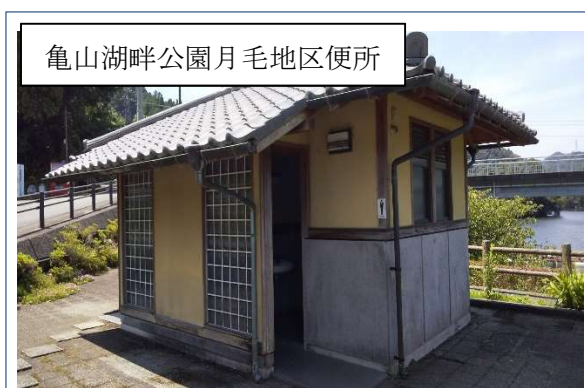
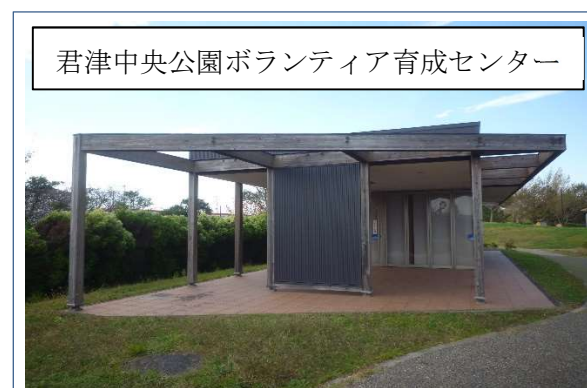
## ○写真（公園施設）

公園施設は、劣化度診断調査の結果は、図表4のとおりとなった。特に建築年数が30年以上経過し、大規模な改修が実施されていない施設において内装の劣化やトイレ等の老朽化、外壁の雨漏りなどが多く見られた。

公園施設は、すべての施設が新耐震基準で建設された施設であるが、老朽化が進んだ施設が多数あり、改修の必要がある。
