君津市高潮ハザードマップ

(浸水避難地図)

高潮ハザードマップについて

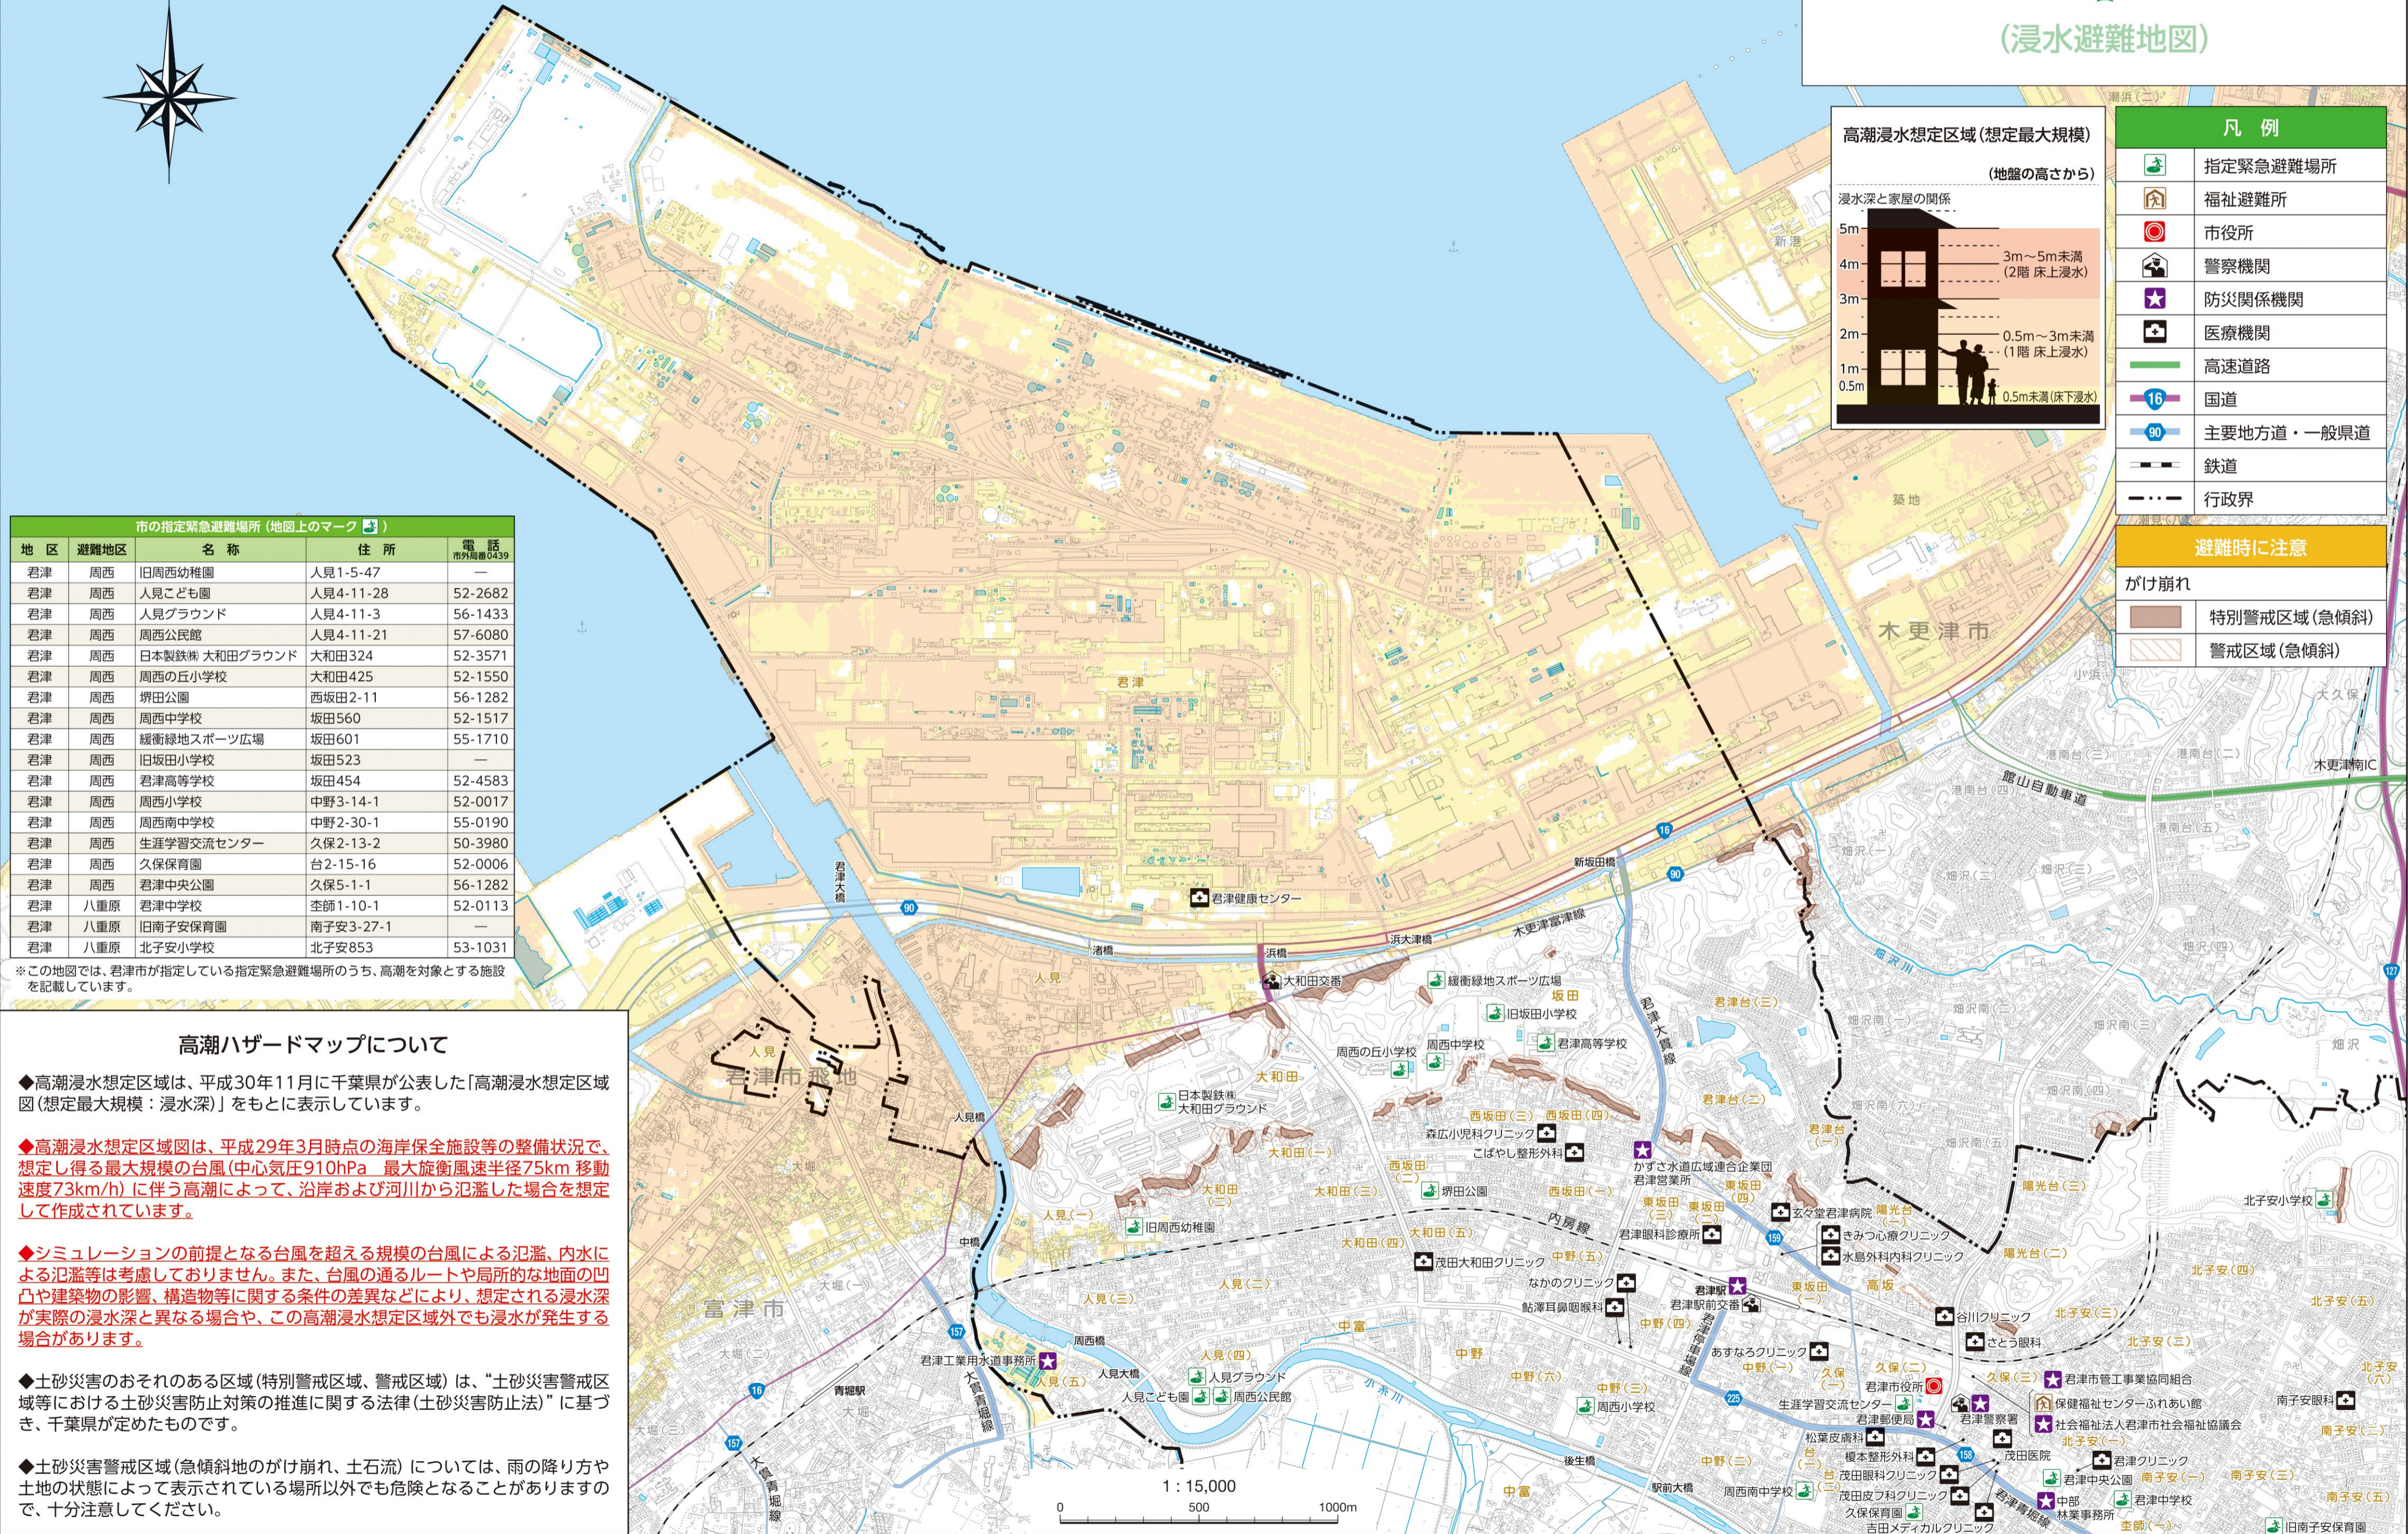
◆高潮浸水想定区域は、平成30年11月に千葉県が公表した「高潮浸水想定区域図(想定最大規模：浸水深)」をもとに表示しています。

◆高潮浸水想定区域図は、平成29年3月時点の海岸保全施設等の整備状況で、想定し得る最大規模の台風(中心気圧910hPa 最大旋巻風速半径75km 移動速度73km/h)に伴う高潮によって、沿岸および河川から氾濫した場合を想定して作成されています。

◆シミュレーションの前提となる台風を超える規模の台風による氾濫、内水による氾濫等は考慮しておりません。また、台風の通るルートや局所的な地面の凹凸や建築物の影響、構造物等に関する条件の差異などにより、想定される浸水深が実際の浸水深と異なる場合や、この高潮浸水想定区域外でも浸水が発生する場合があります。
